**2023/298 7.06.04 Kommunales Natur- und Landschaftsschutzinventar
Natur- und Landschaftsinventarobjekt Nr. 5.19e, Gewerbliche Berufsschule:
Fällungen und Ersatzpflanzungen aus Sicherheitsgründen**

Beschluss Stadtrat

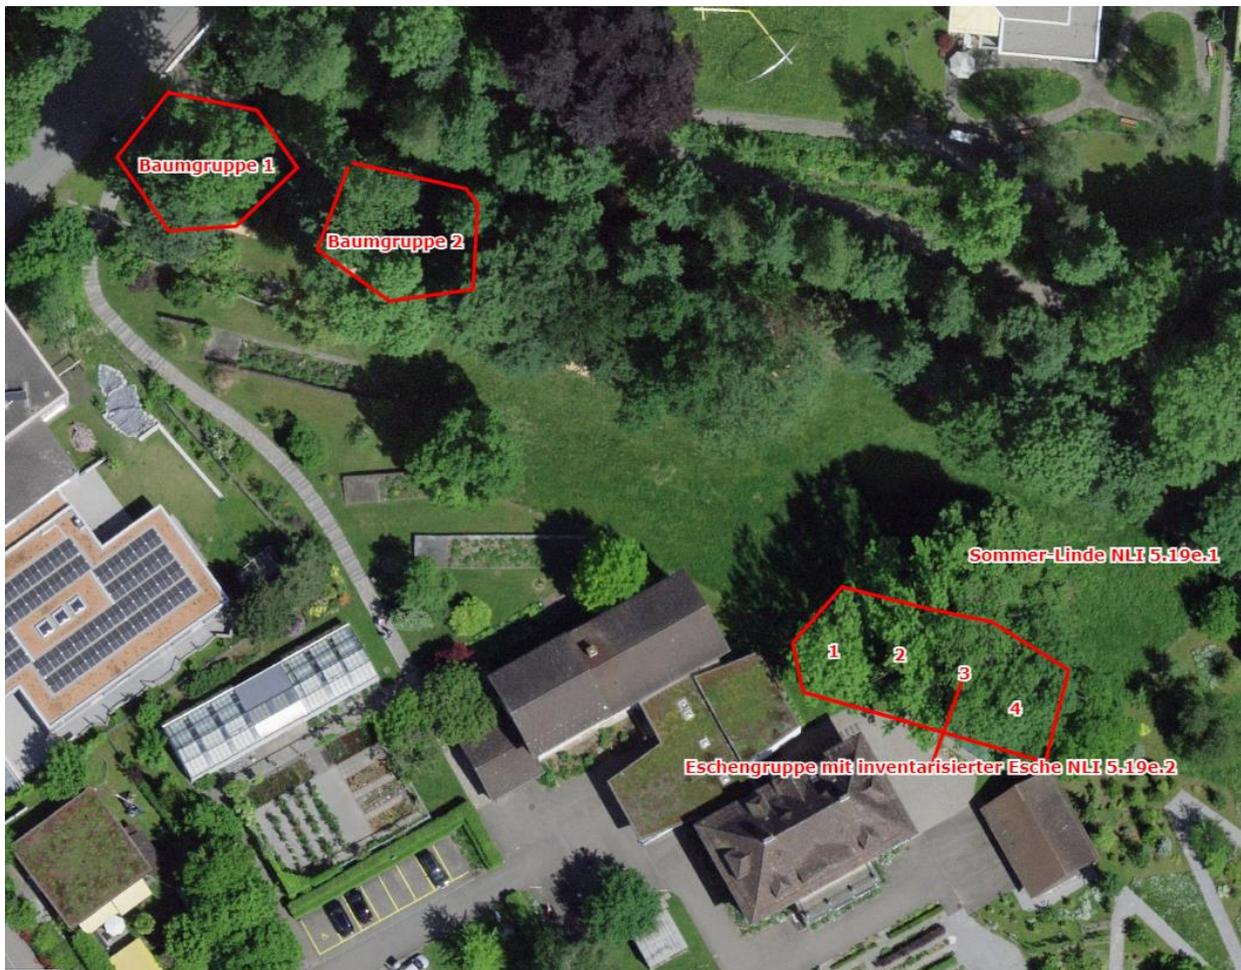
Abbildung 1: Standorte der Baumgruppen und den inventarisierten Bäumen NLI 5.19e.1 und 5.19e.2

- Baumgruppe 1, bestehend aus 2 Rotbuchen (*Fagus sylvatica*) und 1 Esche (*Fraxinus excelsior*)
- Baumgruppe 2, bestehend aus 2 Eschen und 1 Bergahorn (*Acer pseudoplatanus*)
- Eschengruppe, bestehend aus den Bäumen 1 bis 4. Die Nummer 2 ist im NLI als Objekt 5.19e.2 erfasst.

Die Vitalität der Bäume ist als gut zu bezeichnen, einzig die Esche zeigt aufgrund des Eschentriebsterbens eine leicht verminderte Vitalität. Die Rotbuche ist ein älterer Sonnenbrandschaden vorhanden, auf welchem zahlreiche Totholz besiedelnde Pilzfruchtkörper sichtbar sind. Sie werden das Holz voraussichtlich in den nächsten Jahren zersetzen. Die Reststandzeit der betroffenen Buche wird auf circa fünf Jahre geschätzt.

Die drei Bäume zeigen eine verminderte Vitalität. In den Kronen der Eschen ist der Befall von Eschentriebsterben sichtbar. Ein grösserer Teil der Baumkrone der vitaleren Esche ist beim Sturm vom 11. Juli ausgebrochen. Infolge der entstandenen Lücke in der Baumgruppe besteht die Gefahr von weiteren

Ausbrüchen der verbleibenden windexponierten Kronenteile. Weitere Baumpflegemassnahmen können die Situation nicht wesentlich verbessern. Aus diesem Grund empfiehlt das Gutachten, die zwei Eschen und den Bergahorn vorsorglich möglichst zeitnah zu fällen.

Vorläufiger Erhalt der Baumgruppe. Zur Förderung des Jungwuchses die untersten Äste der bestehenden Bäume zurückschneiden. Jährliche Kontrolle der Entwicklung. Wird die Fällung eines Baumes notwendig, sind die anderen Bäume aus Sicherheitsgründen ebenfalls zu fällen. Die Baumgruppe liegt innerhalb des Gewässerraums des Wildbachs. In diesem Perimeter ist 2027 oder 2028 ein Revitalisierungsprojekt geplant. Es ist deshalb möglich, dass Bäume des Gehölzes durch die Bauarbeiten tangiert werden. Aus diesem Grund werden zusätzliche Ersatzpflanzungen ausserhalb des Gewässerraums empfohlen.

Zeitnahe Fällung der drei Altbäume aus Sicherheitsgründen. Der vorhandene Jungwuchs muss bei den Fällarbeiten geschont werden. Erhalt mindestens eines Baumstammes als stehendes Totholz. Auch diese Baumgruppe liegt innerhalb des Gewässerraums des Wildbachs, in welchem bis 2027 oder 2028 ein Revitalisierungsprojekt geplant ist. Es ist deshalb möglich, dass Bäume des Gehölzes durch die Bauarbeiten tangiert werden. Aus diesem Grund werden zusätzliche Ersatzpflanzungen ausserhalb des Gewässerraums empfohlen.

Einzelbaumentnahme, voraussichtlich in der Reihenfolge 3, 2, 4, 1. Die zeitliche Staffelung der Fällungen richtet sich nach den Empfehlungen der Baumpflegespezialisten. Zeitnahe Totholzentnahme sowie gegebenenfalls Einkürzungen zur Wiederherstellung der Verkehrssicherheit bei den verbleibenden Bäumen. Die gefällten Bäume müssen durch einheimische oder ökologisch wertvolle Klimabaumarten ersetzt werden. Wenn die inventarisierte Esche 5.19e.2 (Esche Nr. 2) gefällt werden muss, wird sie durch einen einheimischen, grosskronigen Baum ersetzt.
