Projektzusammenstellung / Bewilligungsantrag AWEL

Erneuerung bestehende Konzession u. Bewilligung vom 13. Oktober 2017 (AWEL 17-0253)
& Antrag für neue Konzession

Stadtplanung Wetzikon

September 2022/ssc, dcr

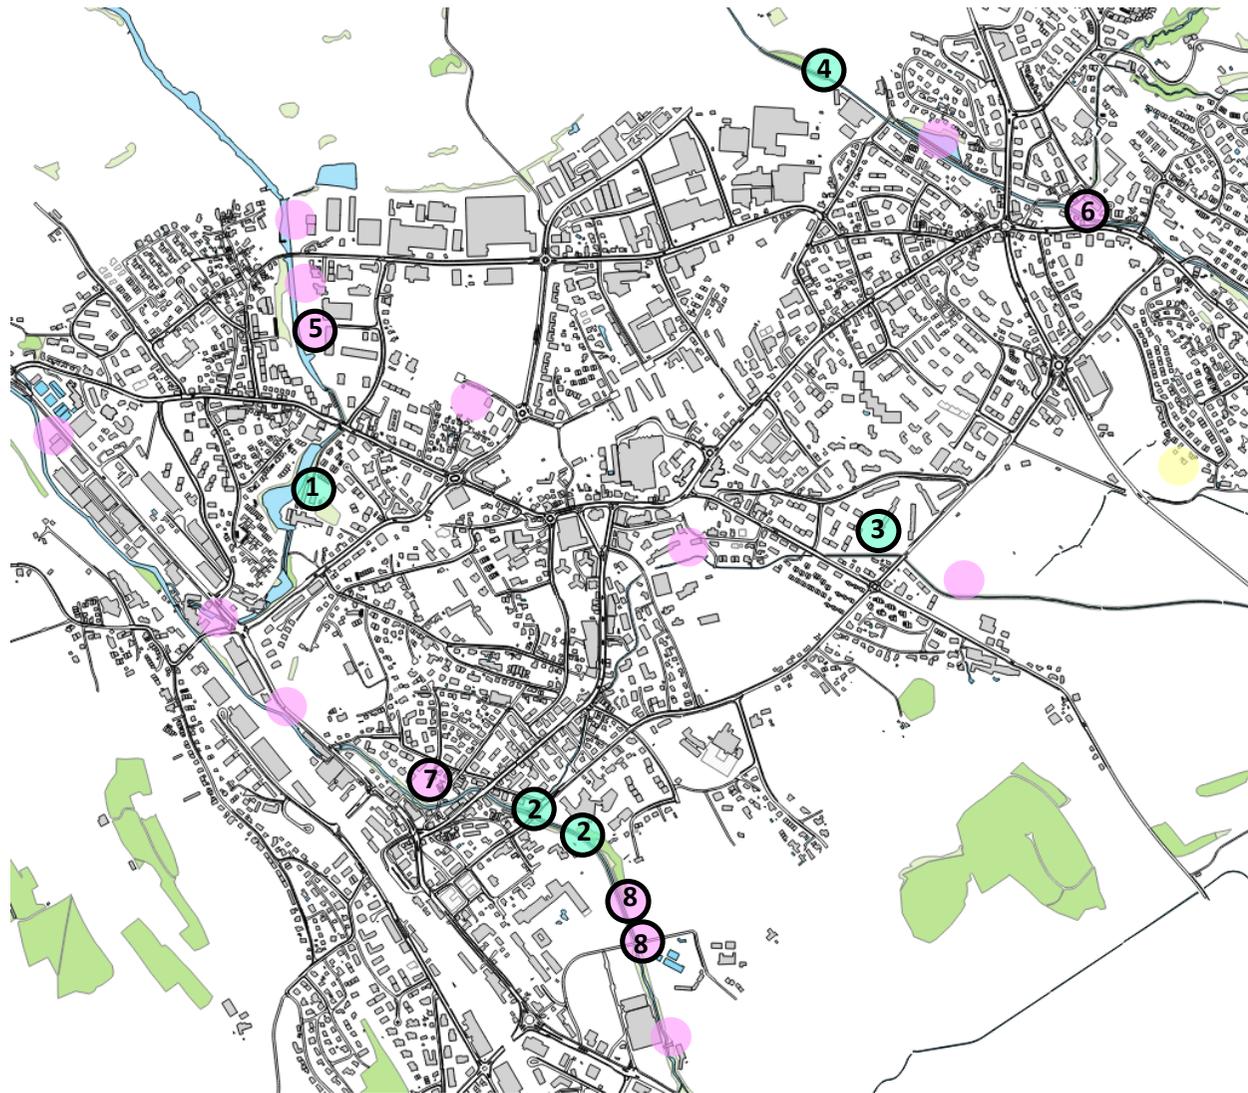
Situationsplan GIS, Sept. 2022

- Bestehende Fjordstandorte mit Konzession bzw. Bewilligung bis 30.09.2022
- Mögliche neue Standorte (Potenzialräume), überprüft im 2022
- Fjordstandort 2012, keine Erneuerung
- Nr Antrag für Konzession ab September 2022:
 - 1) Fjord Schönau (Aabach), best.
 - 2) Fjord Wildbach, best.
 - 3) Fjord Ländenbach, best.
 - 4) Fjord Chämtnerbach, best.
 - 5) Fjord Aabach "Aawisen", neu
 - 6) Fjord Chämtnerbach "Kempton", neu
 - 7) Fjord Wildbach "Chratz", neu
 - 8) Fjord Wildbach "Meierwiesen", neu

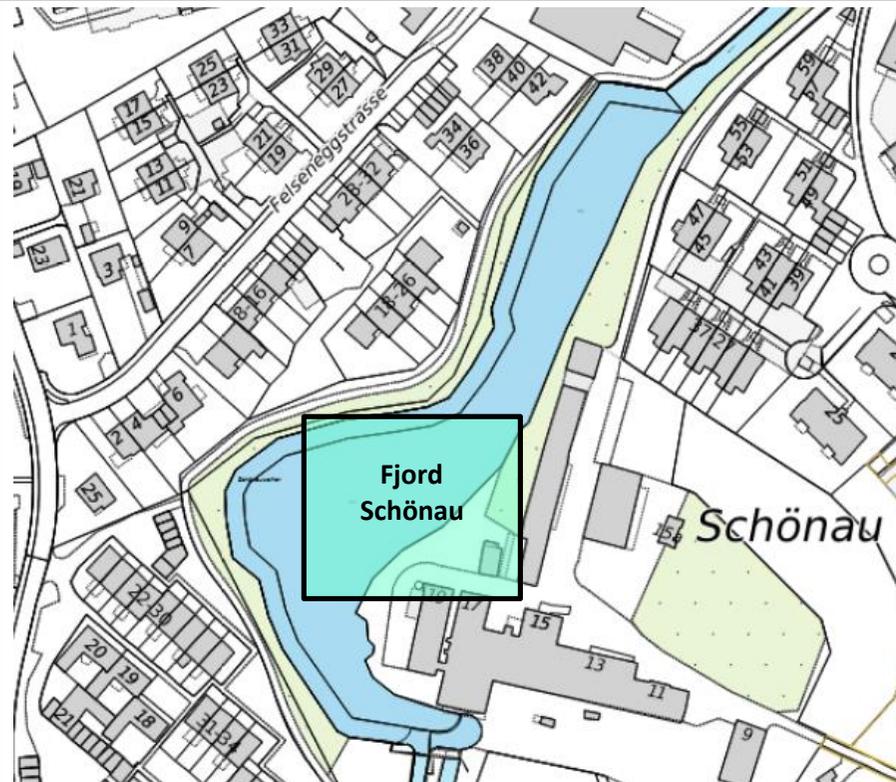
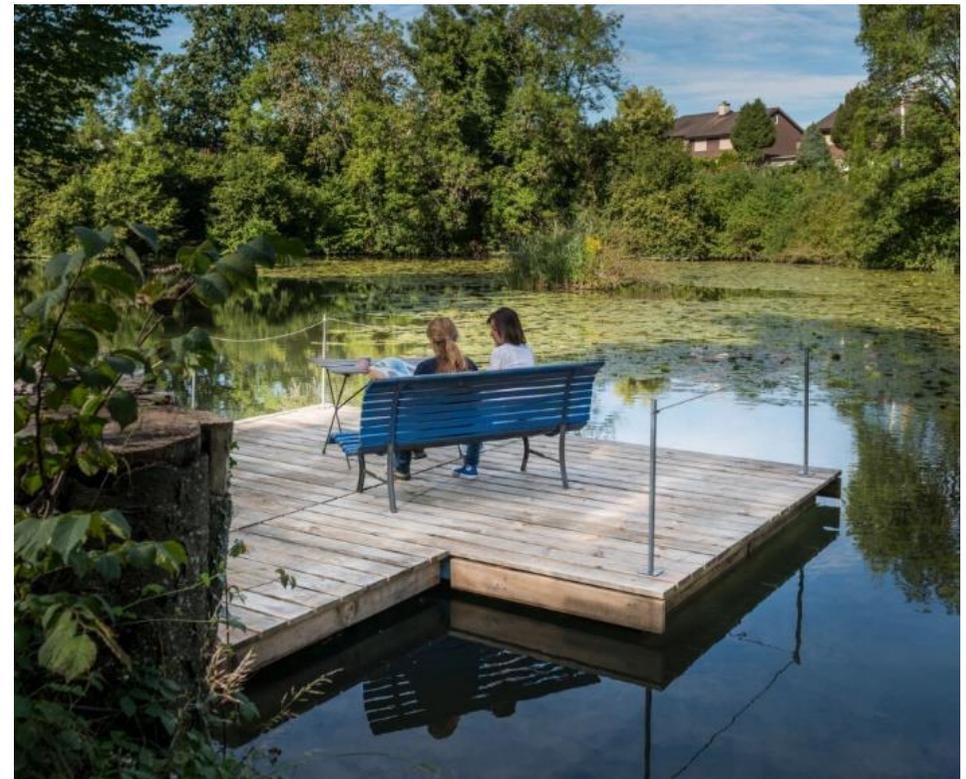
Abb. 6: Fjord Schönau, 2012

Kat. Nr.	6374, Eigentum HIAG, Freihaltezone F, GP-Pflichtgebiet, öffentlicher GP noch nicht festgesetzt
Konzession (bis 30.09.2022):	Floss mit Steg, Sitz- und Liegeelemente auf der Wiese
Beschrieb:	Das gesamte Schönauareal (Kat. Nr. 6374) gehört zu einem der zentralen Grünräume in Wetzikon. Die Fjordanlage befindet sich auf der Ostseite des Schönauweihers (Aabach), direkt beim alten Fabrikareal. Im Areal befinden sich diverse Büro- und Atelierräume, die überwiegend an Kulturschaffende vermietet sind. Das Schönauareal befindet sich in Privatbesitz (Eigentümerin: HIAG).

Zustand:	<p>Das Floss ist immer noch in einem relativ nutzbaren Zustand, zumindest die Holzteile müssen teilrestauriert / ersetzt werden, der Schwimmkörper kann weiterverwendet werden. Die Verankerung im Boden muss erneut überprüft werden (Sicherung bei Hochwasser). Der Steg wurde im 2022 repariert.</p> <p>Das Holz der Sitz- und Liegeelemente ist stellenweise verfault. Die Elemente werden bei Nässe rutschig und sind nicht sehr attraktiv. Die Bequemlichkeit des Liegeelementes ist generell zu hinterfragen.</p>
Naturgefahren*	keine Gefährdung
Modul / Material	<p>3 x Sitzmodul / Holz</p> <p>1 x Floss mit Zugangssteg / Holz, verankert</p>
Zustimmung private Grundeigentümerin	Die bestehende Nutzungsvereinbarung mit Rückzugsmöglichkeit wurde ohne Ablaufrist im Juli 2017 unterzeichnet. Die HIAG bekräftigt mit E-Mail vom 9. September 2022 die Gültigkeit der Nutzungsvereinbarung.

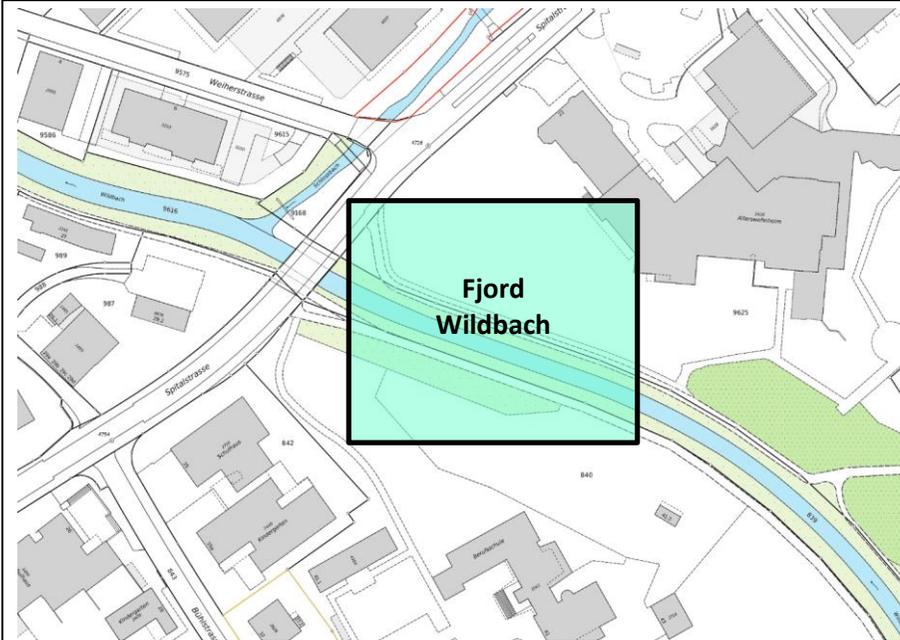
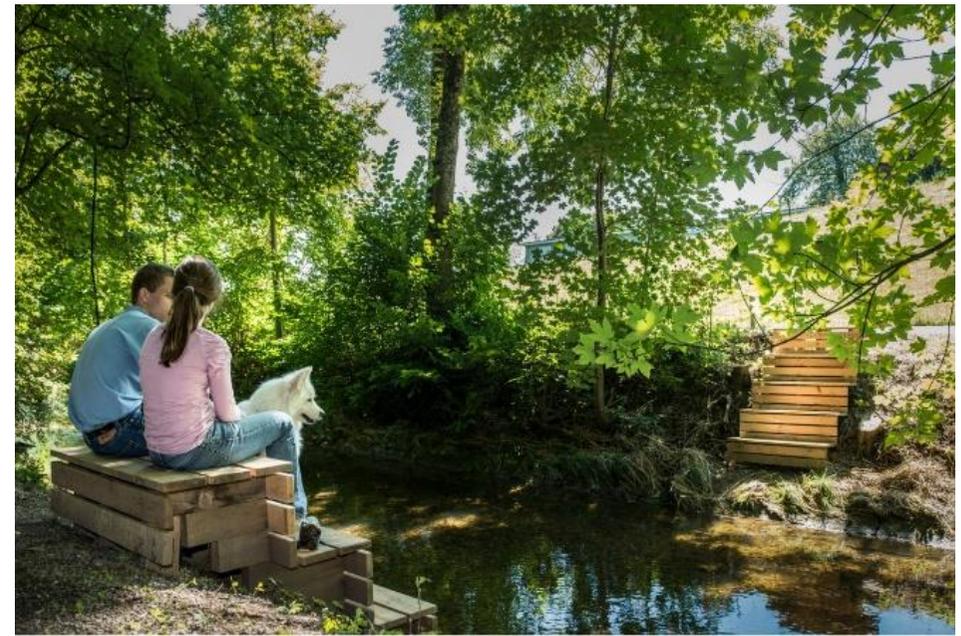
Abb. 8: Fjord Wildbach, 2012

Kat. Nrn.	839, 9616, Eigentum Kanton, Freihaltezone F
Konzession (bis 30.09.2022):	Sitzstufen an steilen Uferbereichen
Beschrieb:	<p>Im Bereich der bestehenden Fjordstandorte quert der Wildbach die Spitalstrasse und zieht eine direkte, sehr attraktive Wegverbindung aus der Landschaft in die Stadt. Entlang des Bachs verläuft teilweise beidseitig ein Fussweg, teilweise auch als Radweg. Die Uferböschungen sind stellenweise sehr steil und mehrheitlich mit Bäumen und Sträucher bewachsen, zwischendurch öffnet sich immer wieder wie ein Fenster der Blick zum Bach.</p> <p>Mit sechs Sitztreppen wurde der Bach als Aufenthaltsort zugänglich gemacht. Das Holz der Treppenelemente alterte jedoch schlecht aufgrund der Nässe. Zudem kam es stellenweise zu Erosionen des Untergrunds, wodurch die Befestigung und der Einstieg nicht mehr sicher war. Die Stufenelemente waren grundsätzlich nicht leicht zu betreten und immer rutschig.</p>

Zustand:	Die Treppen wurden wegen des schlechten Zustandes im Herbst 2021 entfernt.

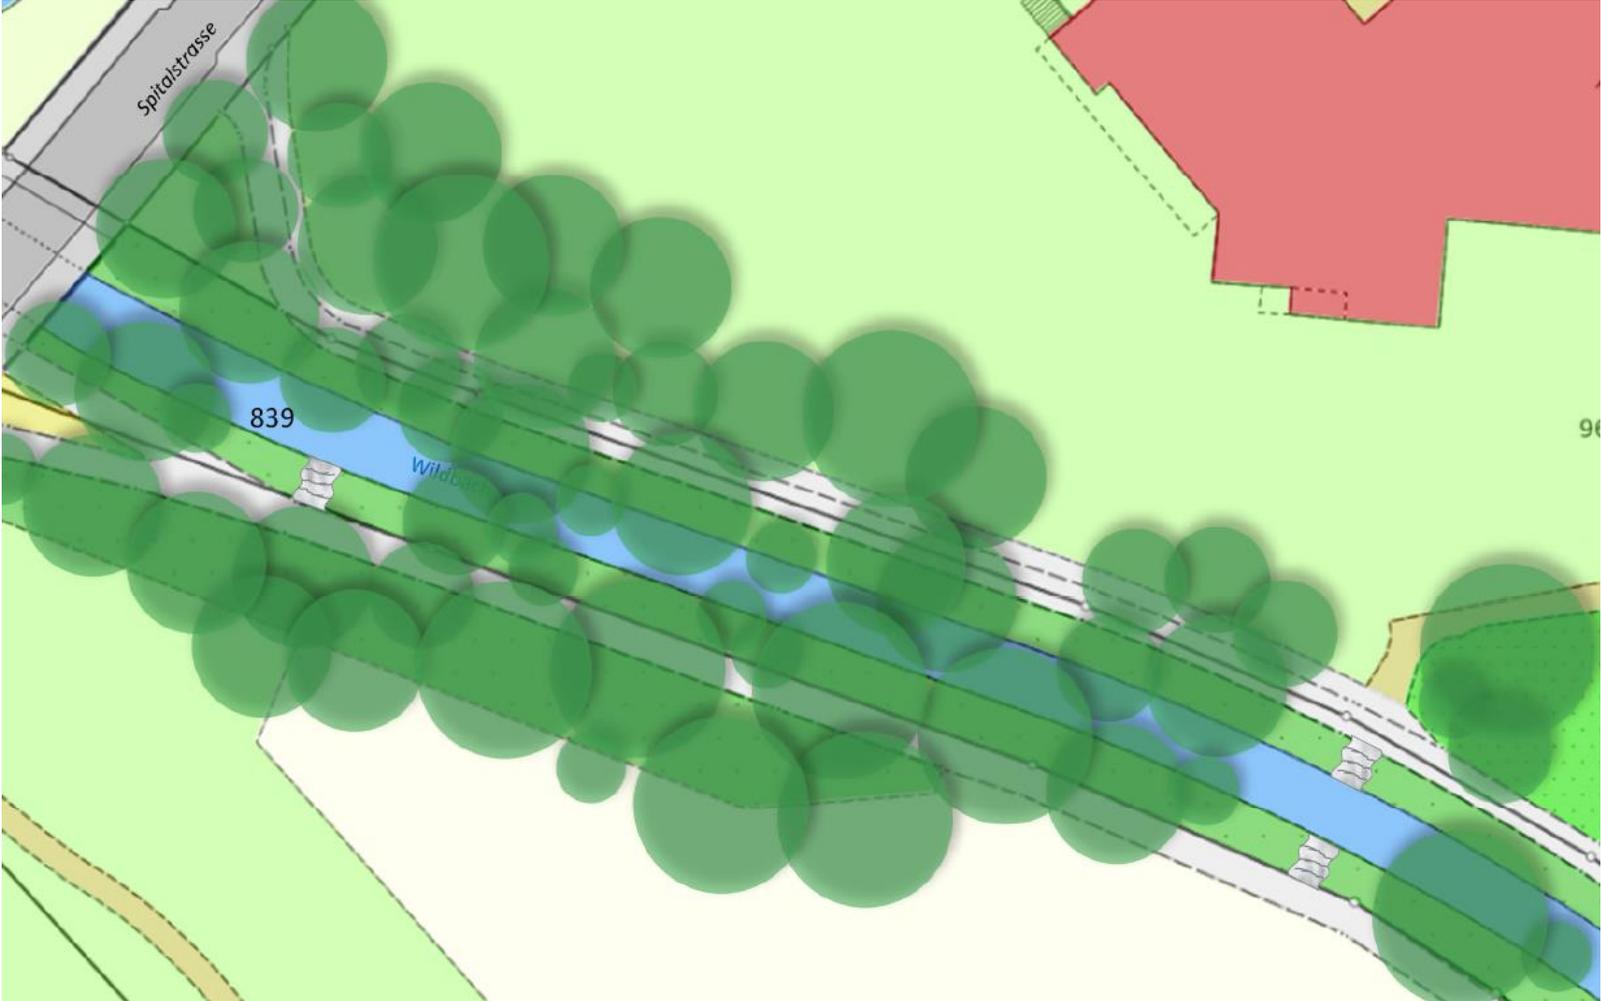
<p data-bbox="488 1353 887 1382">Module schematisch (nicht im Massstab)</p>

Naturgefahren*	rechte Uferseite: geringe Gefährdung bis Restgefährdung linke Uferseite: keine Gefährdung
Modul / Material	3 x Sitzstufen (neu) aus Naturstein
Aufstellung neu:

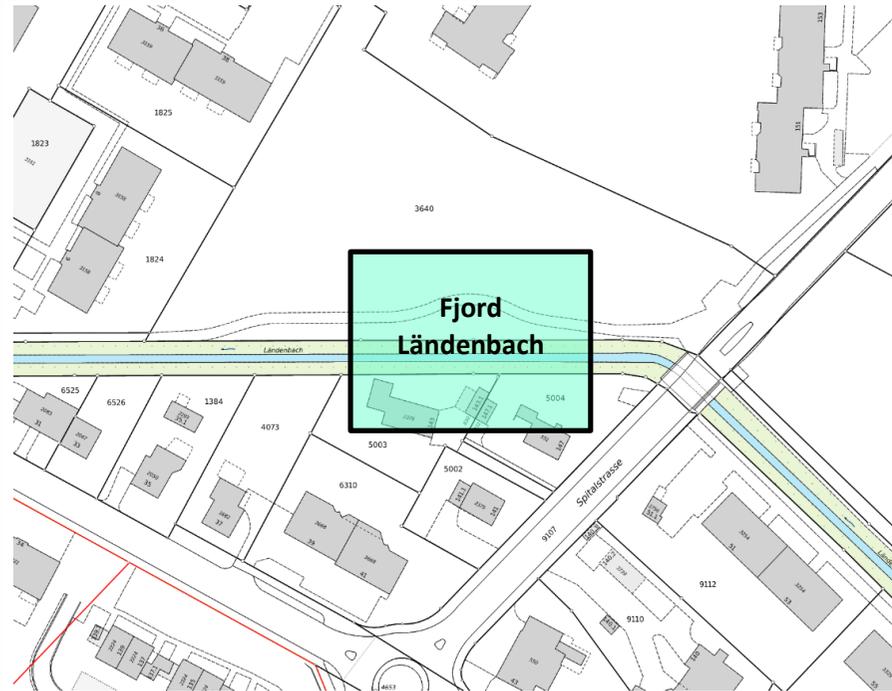
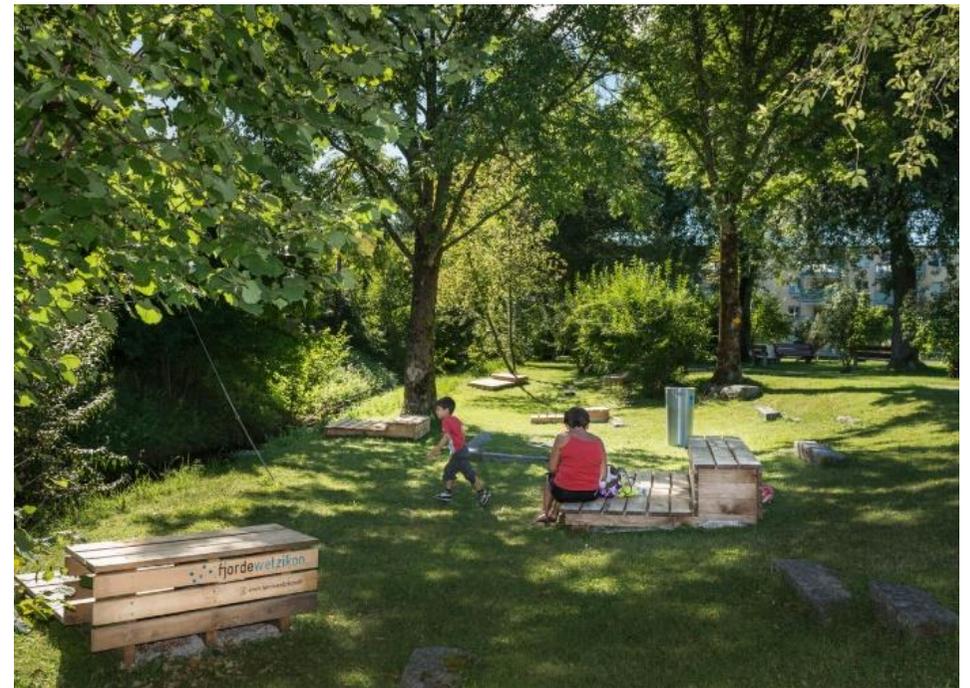
Abb. 9: Fjord Ländenbach, 2012

Kat. Nrn.	3640, Eigentum Stadt Wetzikon, Erholungszone EB / 1382, Kanton, EB
Konzession (bis 30.09.2022):	Sitz- und Liegeelemente
Beschrieb:	Am Ländenbach im Bereich der Spitalstrasse befindet sich zwischen dem Bach und dem Fussweg eine kleinere flache Wiese, die schon vorgängig mit einigen Sitzsteinen belegt war. Als Teil eines zusammenhängenden Grünraums mit etlichen Bäumen, die einen angenehmen Schatten spenden, hat der Standort eine hohe Aufenthaltsqualität. Mit den Sitz- und Liegeelementen ergibt sich eine sehr idyllische Fjord-Anlage, die immer gut besucht ist.
Zustand:	Das Holz der Sitz- und Liegeelemente ist nicht mehr im besten Zustand. Die bestehenden Elemente sind im 2022 für die Nutzung über den Sommer/Herbst restauriert worden.
Naturgefahren*	keine Gefährdung

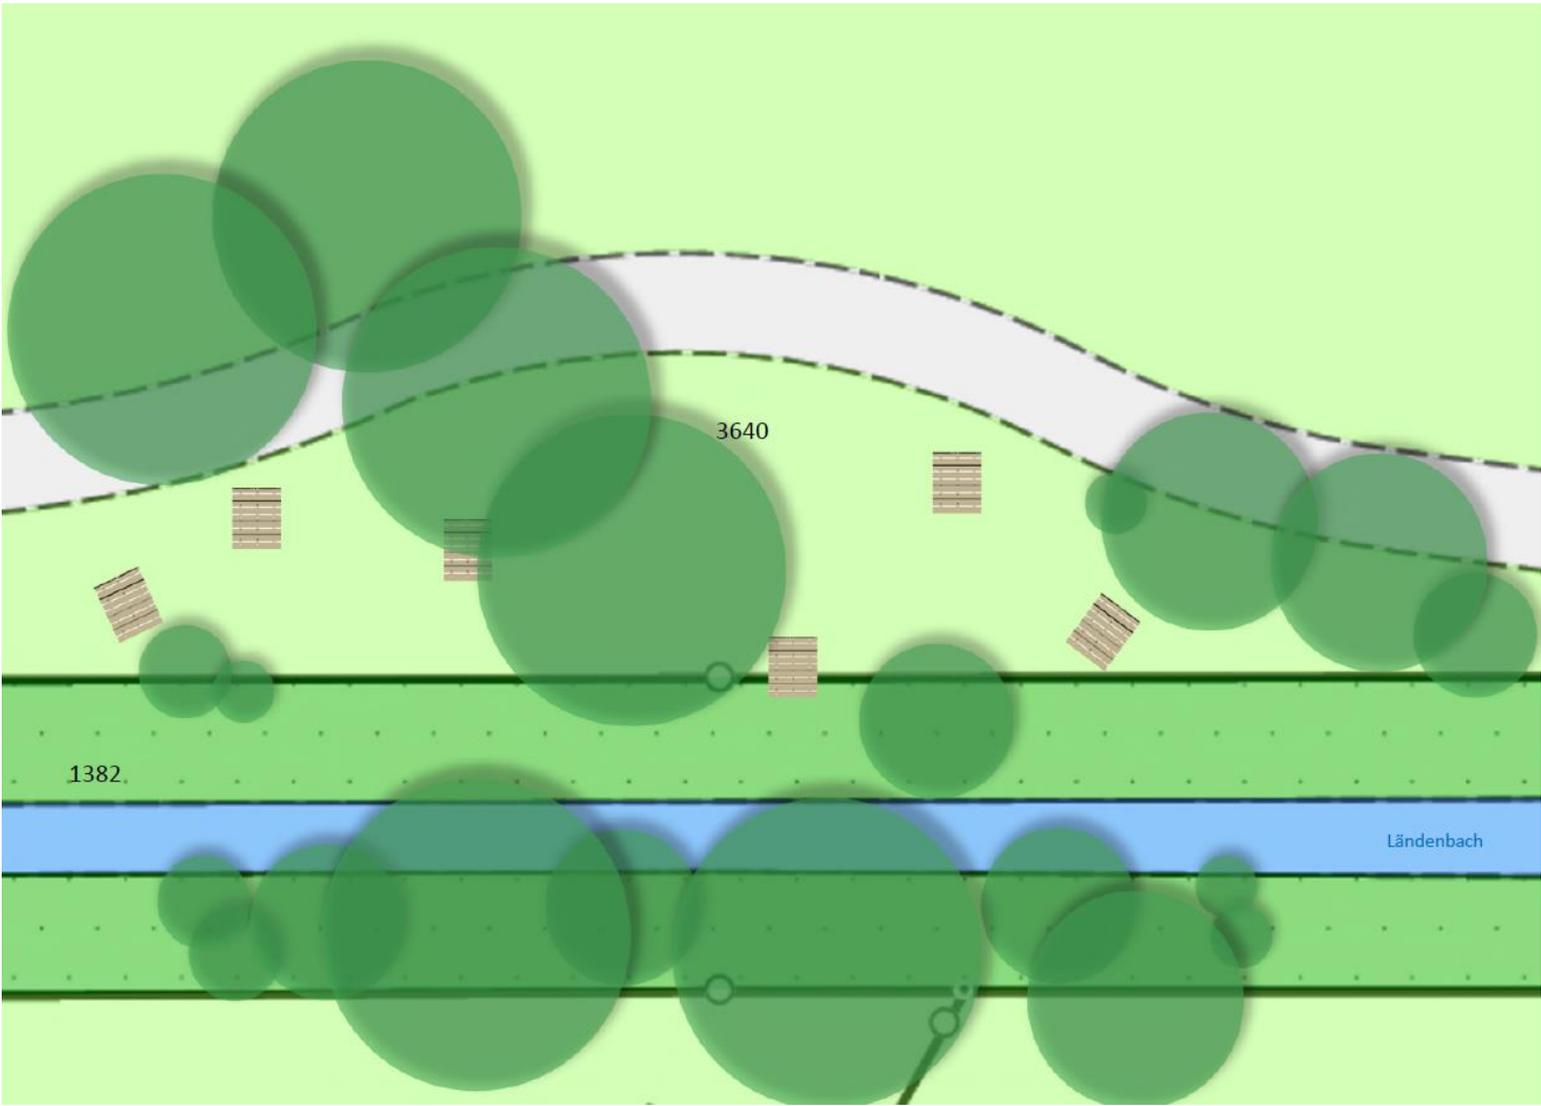
Modul / Material	6 x Sitzmodul / Holz
Aufstellung neu:

<p>The diagram shows a landscape layout on a light green background. A central horizontal stream, labeled 'Ländenbach', is depicted with a blue water area and green banks. Above the stream, a grey path or road is shown with a dashed line. Six wooden seating modules, represented by brown rectangles with horizontal lines, are arranged in a semi-circular pattern around the stream. Several green circles of varying sizes represent trees. Elevation markers '1382.' and '3640' are present. The text 'Module schematisch (nicht im Masstab)' is located at the bottom of the diagram area.</p>

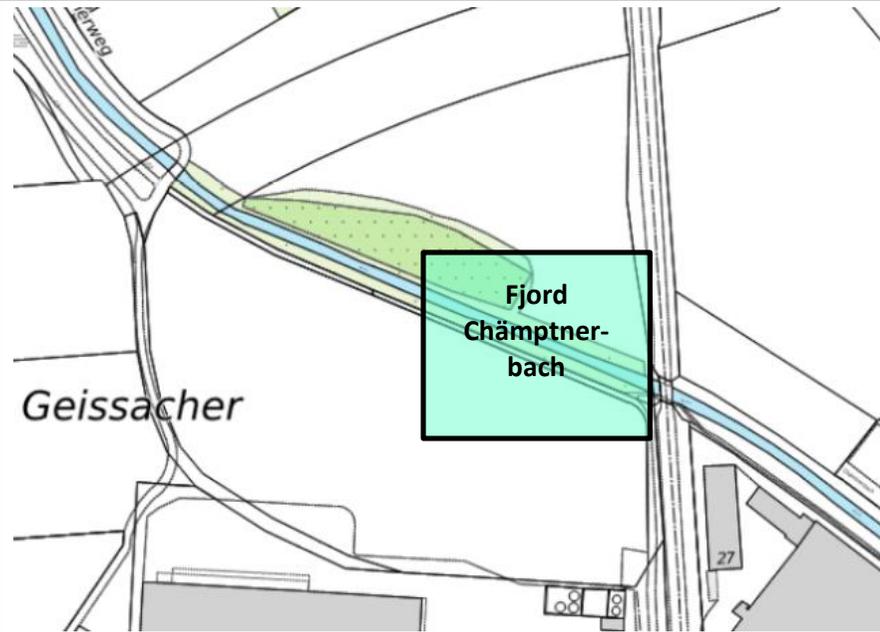
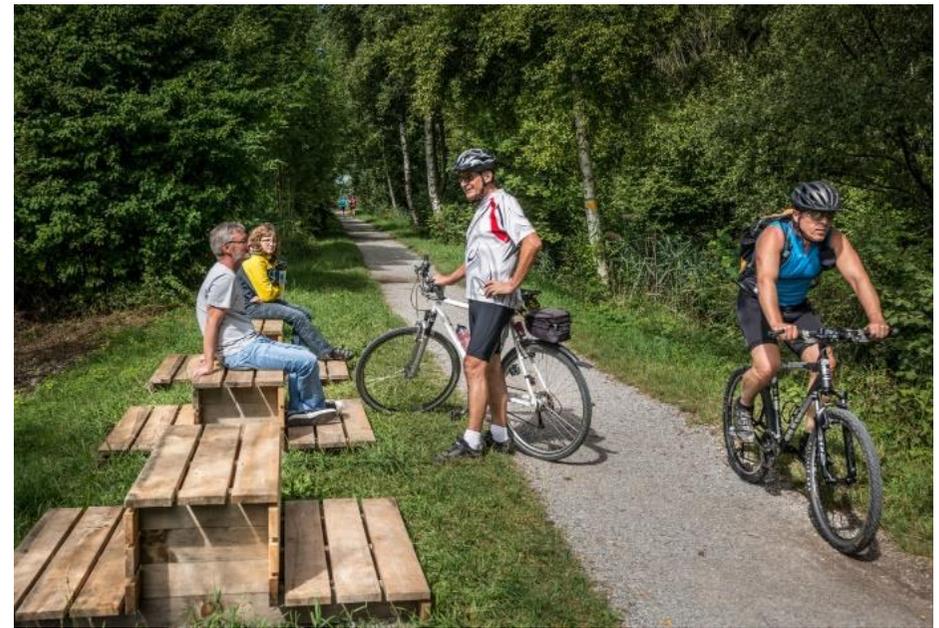
Abb. 10: Fjord Chämtnerbach, 2012

Kat.Nr.	1907, Eigentum Friedrich Steinfels AG c/o Baugarten Zürich, Erholungszone EA/B
Konzession (bis 30.09.2022):	Ursprünglich Sitzelemente (mittig), temporär Betonblöcke Die Konzession wurde für eine Erstellung am Uferstreifen beantragt. Effektiv wurden die Elemente aber nicht im Uferstreifen erstellt, sondern von Beginn an auf Kat. Nr. 1907.
Beschrieb:	Schon am Rande des Siedlungsgebiets im Norden der Stadt führt entlang des Chämtnerbachs ein beliebter Fuss- und Radweg in Richtung des Pfäffikersees. Eine Auslichtung mit einem Stück Waldfläche auf der anderen Seite des Bachs stellt einen Bereich mit hoher Aufenthaltsqualität dar. Zunächst aufgestellte Holzelemente wurden wegen eines schlechten Zustands temporär durch Betonblöcke ersetzt.
Zustand:	Das Holz der Sitzelemente war in sehr schlechtem Zustand, zum Teil durch die Witterungsverhältnisse, zum Teil durch die Beschädigung durch Nutzer und Vorbeigehende. Temporär wurden sie durch Betonblöcke ersetzt. Diese sind zwar robust, fügen sich jedoch nicht in die Landschaft ein und bieten kaum Aufenthaltskomfort.

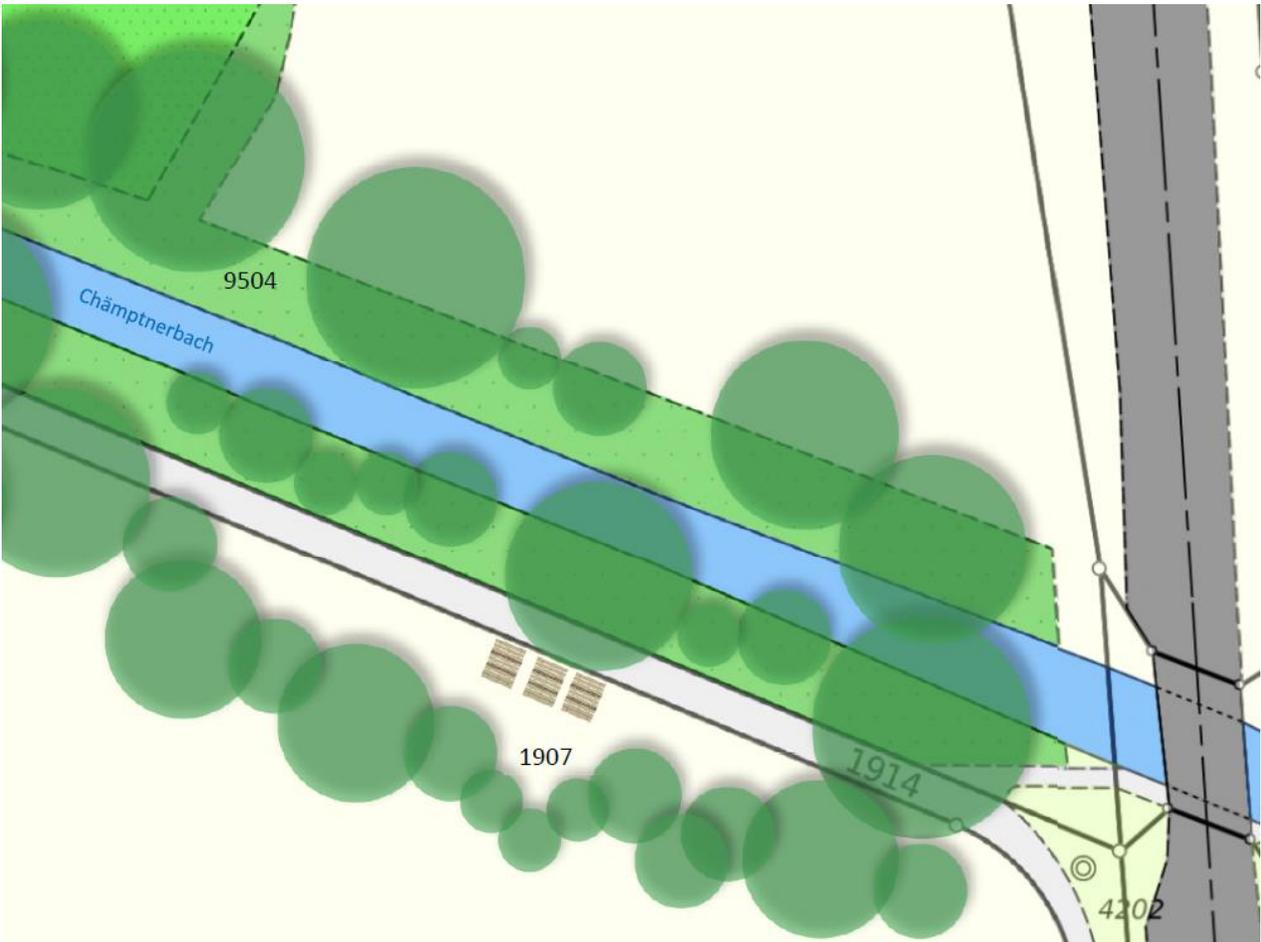
<p>Module schematisch (nicht im Massstab)</p>

Zustimmung private Grundeigentümerin	E-Mail der Baugarten Zürich vom 14. September 2022 mit Einverständnis zur Erneuerung der Fjordelemente.
Naturgefahren*	keine Gefährdung
Modul / Material	3 x Sitzmodul-mittig / Holz
Aufstellung neu:

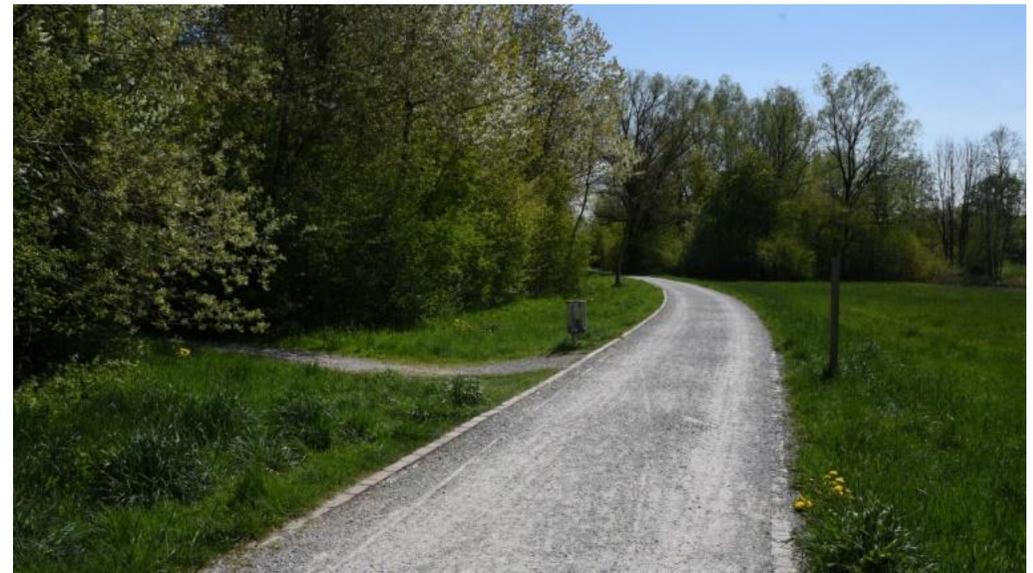
Abb. 11: Westlich Areal Aawisen, Kat. Nr. 5647, April 2022

Kat. Nr.	6141, Eigentum Gemeinde Wetzikon, Freihalte Zone F, Naturschutzzone Pfäffikersee (Verordnung zum Schutz des Pfäffikerseegebietes Natur- und Landschaftsschutzgebiet mit überkommunaler Bedeutung)
Beschrieb:	<p>Ab Usterstrasse verläuft ein langer, ruhiger Fussweg versetzt vom Aabach Richtung Robenhauser Riet auf Kat. Nr. 6141 (Eigentum Gemeinde Wetzikon). Eine erste Sitzmöglichkeit bietet sich von Süden kommend auf der Höhe des Areals Stägwisien (Abb. 14). Beim Areal Aawisen (Abb. 13, Blick von Norden her) öffnet sich das Naturschutzgebiet zwischen Fussweg und Aabach. Die Wiese zwischen Fussweg und Privatgrundstücken ist an dieser Stelle trocken und gut zugänglich, wohingegen sie weiter Richtung Riet immer feuchter wird.</p> <p>Nordseitig des Areals Aawisen (Abb. 14) mündet ein öffentlicher Fussweg (Eintragung im komm. Richtplan) ab der Buchgrindelstrasse in den Riet-Fussweg. An dieser Stelle bietet eine Sitzmöglichkeit einen sehr schönen Blick auf die Weite der Naturschutzzone, ohne diese zu tangieren. Es gibt zudem Bestrebungen der privaten Grundeigentümerschaft, auf ihrem Areal angrenzend an die Naturschutzzone einen teilöffentlichen "Fjordgarten" zu realisieren.</p>

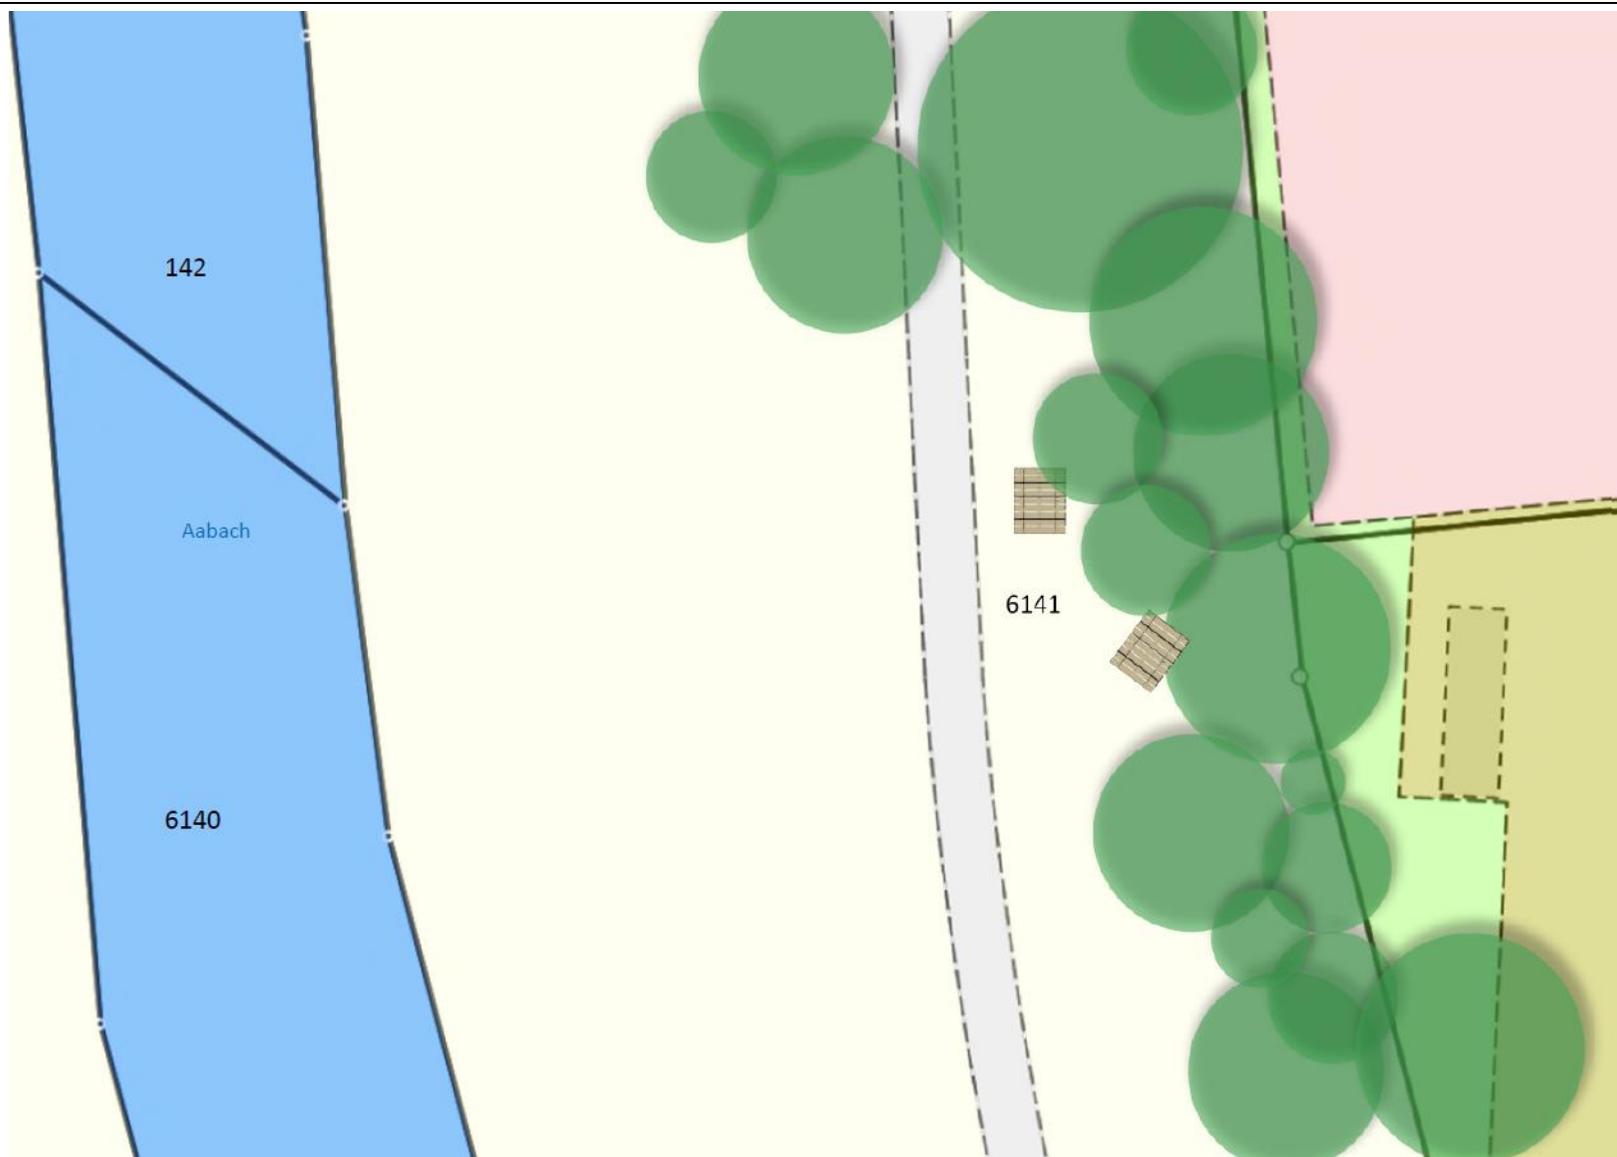
Module schematisch (nicht im Massstab)

Naturgefahren*	Restgefährdung
Modul / Material	2 x Sitzmodule mittig / Holz

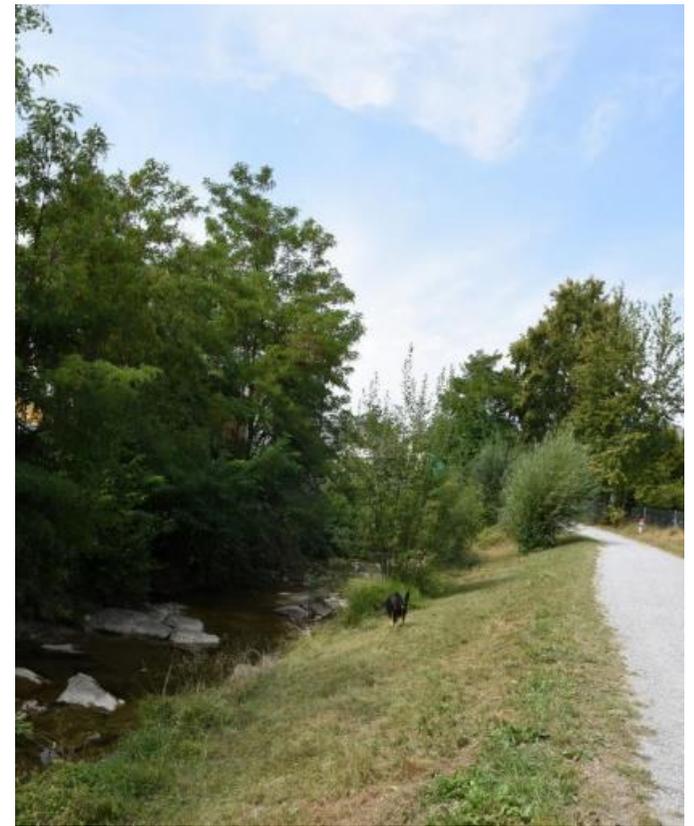
Abb. 12: Fussweg Chämtnerbach, Juli 2022

Kat.Nr.	9346, Kanton Zürich, Freihaltezone F
Beschrieb:	Ab Chrattenweiher verläuft der Chämtnerbach in einem renaturierten Bachbett und wird von einem attraktiven Fussweg begleitet. Die Böschungen sind naturnah bewachsen. Drei bis vier Wetziker Metallbänke ergänzen den Weg. Unterhalb des Grundstücks Kat. Nr. 9345, nach der Brücke, bieten zwei flache, abgetreppte Elemente eine schöne Aufenthaltsmöglichkeit mit Bezug zum renaturierten Bachverlauf.
Naturgefahren*	Restgefährdung / Geringe Gefährdung (in unmittelbarer Bachnähe / bei Brücke)
Modul / Material	2 x Sitzstufen / Holz

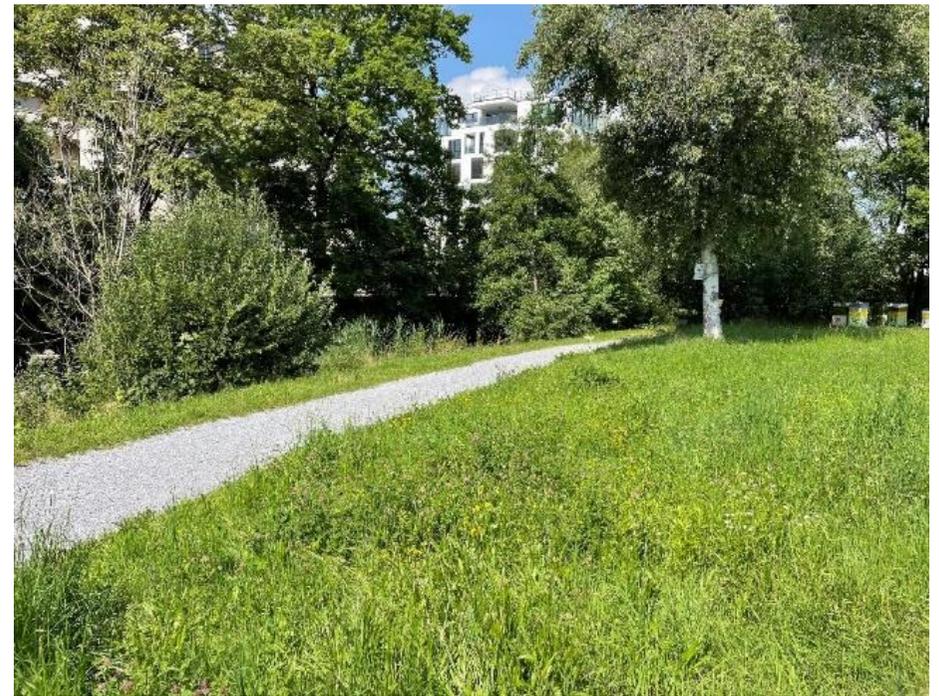
Abb. 13: Wiese "Chratz", Wildbach, Juli 2021

Kat.Nr.	9638, Eigentum Kanton / 6911, Eigentum Stadt Wetzikon, beide Kernzone B
Beschrieb:	Die Parzelle Kat. Nr. 6911 ist im Eigentum der Stadt und liegt in der Wohnzone W 2.8. Zum Zu einem Drittel ist die Fläche ein öffentlicher Parkplatz, der grössere Teil ist eine Wiese ("Chratz"). Die Böschung neben dem Kiesweg südlich der Wiese ist ziemlich flach und offen zum Bach. Auf dieser Höhe sind keine weiteren Sitzgelegenheiten vorhanden. Weiter westwärts (Richtung Zürcherstrasse) stehen einige Bänke der Stadt. An der Uferböschung bieten Sitzstufen aus Holz eine sehr attraktive Verweilmöglichkeit, welche mit einem Sitzelement auf der Wiese ergänzt werden sollen.
Naturgefahren*	Restgefährdung
Modul / Material	1 x Sitzmodul / Holz (Kat. Nr. 6911) 2 x Sitzstufe / Holz (Kat. Nr. 9638)

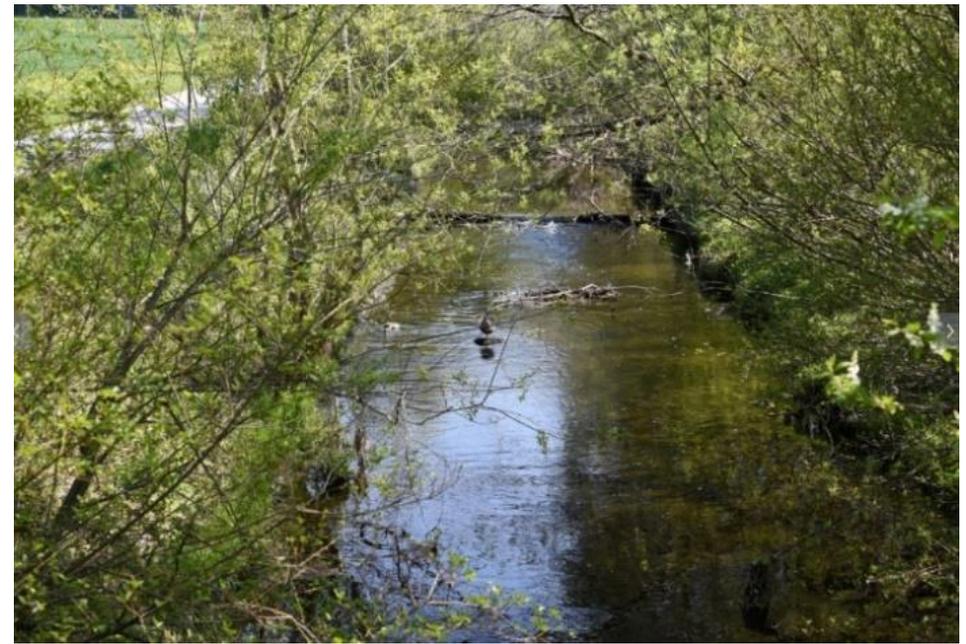
Abb. 26: Wildbach Richtung Badi "Meierwiesen", April 2022

Kat.Nrn.	839, 9828, beide Eigentum Kanton, Freihaltezone F
Beschrieb:	<p>Nach einem bewaldeten Abschnitt öffnet sich der Blick weg vom Bach, die Uferböschungen sind nach wie vor bewachsen. Rechts und links des Wildbachs führt ein Fuss- bzw. ein Fuss- und Radweg. Die letzte Wetzikontakt-Bank steht ausgangs des bewaldeten Abschnitts (vor der Brücke). Es ist weniger schattig als bei den Standorten der Fjordinterventionen 2012, d.h. auch weniger feucht. Nach dem bewaldeten Abschnitt des Fusswegs bis zur Freibadanlage Meierwiesen fügen sich uferseitig zwei treppenähnliche Sitzgelegenheiten gut in die Umgebung ein. Der Uferbereich ist bewachsen die Stellen müssen gerodet werden.</p> <p>Auf der Höhe der Freibadanlage Meierwiesen ist das Ufer flach. Hier bieten Sitzgelegenheiten analog zum Fjord Ländenbach einen gut zugänglichen, halbschattigen Aufenthaltsort.</p>
Naturgefahren*	Restgefährdung
Modul / Material	2 x Sitzstufen / Holz

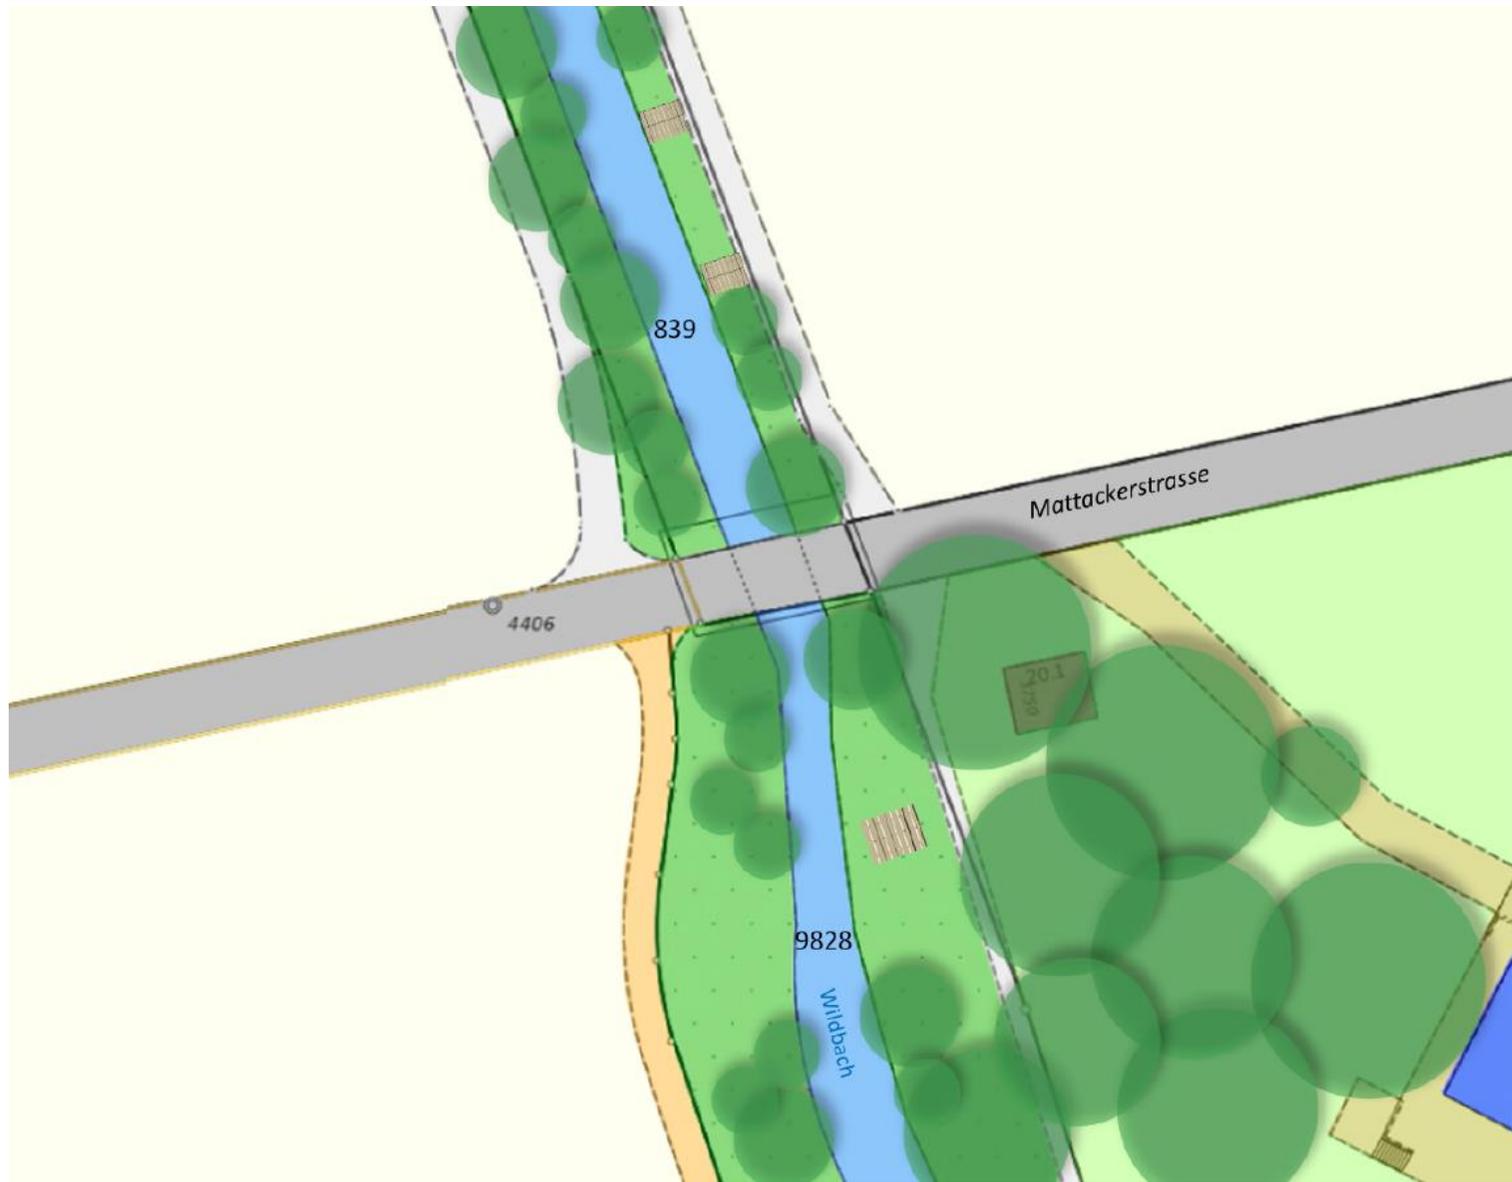
Module schematisch (nicht im Massstab)

1 x Sitzmodul / Holz
